# LAUDO DE AVALIAÇÃO DE IMÓVEL

ANEXO ESC. VIRGÍLO CORRÊA-ARAÍ  
AUGUSTO CORRÊA -PA

ENDEREÇO: VILA DO ARAÍ - COMUNIDADE RURAL  
MUNICÍPIO: AUGUSTO CORRÊA - PARÁ - CEP: 68.610-000  
LOCADOR: PAULO VINÍCIUS SOUZA PICANÇO  
DESTINAÇÃO: ANEXO ESC. VIRGÍLO CORRÊA - ARAÍ

**- LAUDO DE AVALIAÇÃO DE IMÓVEL  
- ANEXO I – RELATÓRIO FOTOGRÁFICO**

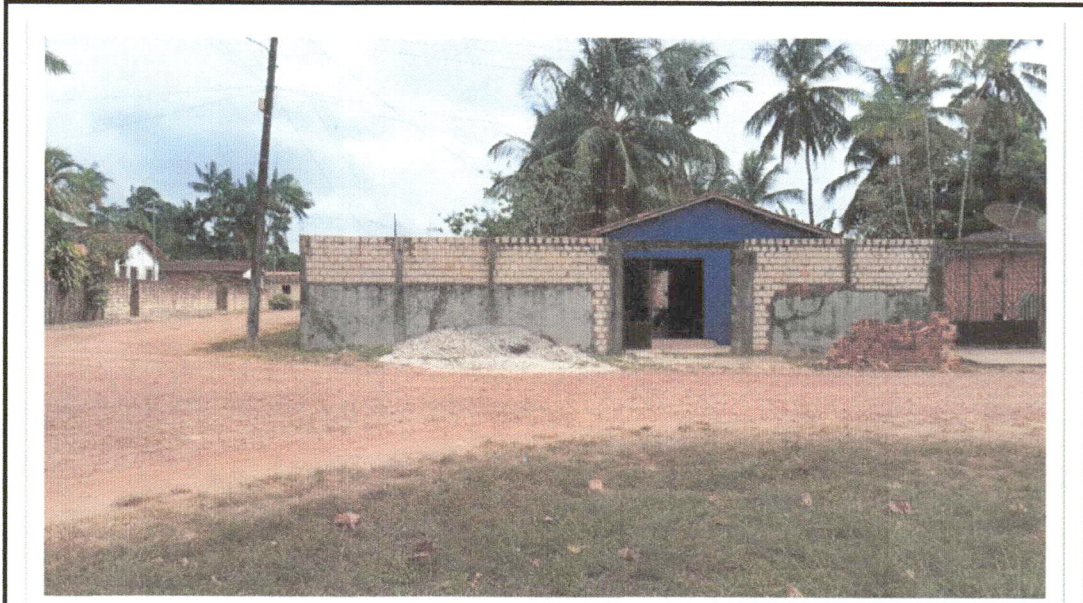
Foto 01: Vista principal do prédio.

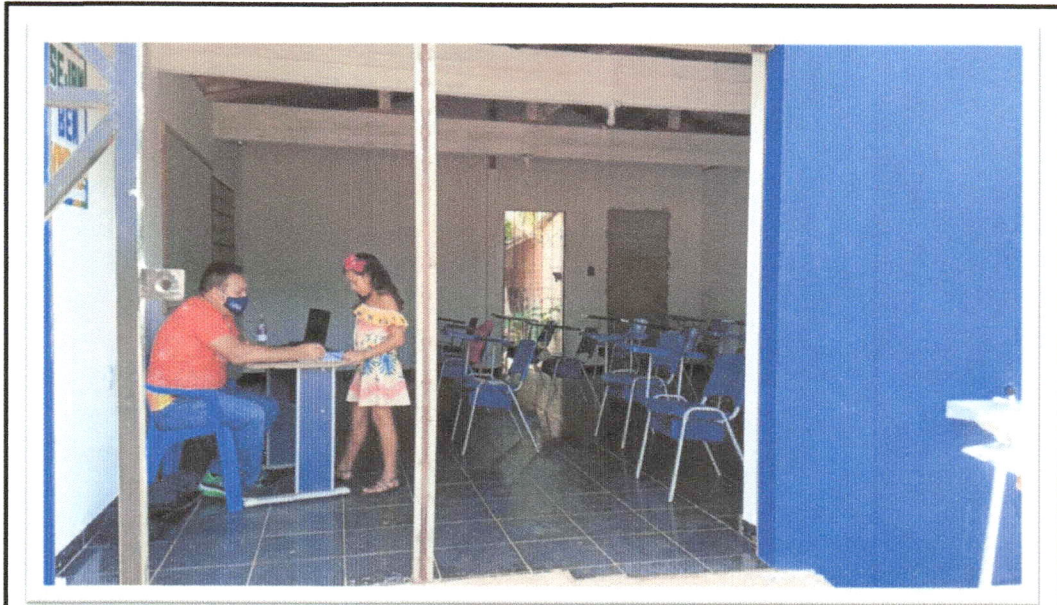
O prédio apresenta piso em cerâmica em bom estado na sala e banheiro, mas, sem revestimento cerâmico nesse, e com reboco e pintura PVA sem emassamento nas paredes internas e com ausência de forro na sala e banheiro.

**FORRO:** Sem forro PVC em nenhum ambiente.

Foto 02: Vista da sala de aula com piso cerâmico e sem forro.

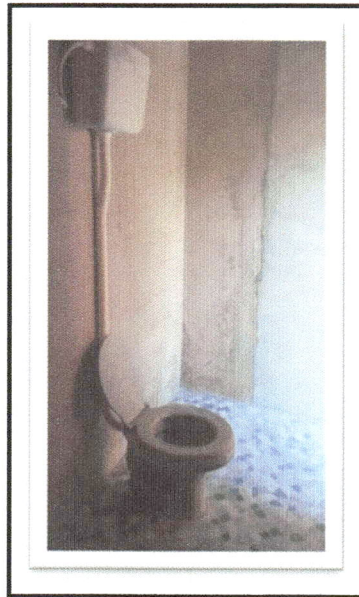
**PISOS E REVESTIMENTOS:** Piso em cerâmica na sala e banheiro, em bom estado e sem revestimento cerâmico no banheiro.

Foto 03: Vista do banheiro.
