LAUDO DE AVALIAÇÃO DE IMÓVEL

ANEXO ESC. VIRGÍLO CORRÊA-ARAÍ
AUGUSTO CORRÊA -PA

ENDEREÇO: VILA DO ARAÍ - COMUNIDADE RURAL
MUNICÍPIO: AUGUSTO CORRÊA - PARÁ - CEP: 68.610-000
LOCADOR: PAULO VINÍCIUS SOUZA PICANÇO
DESTINAÇÃO: ANEXO ESC. VIRGÍLO CORRÊA - ARAÍ

**- LAUDO DE AVALIAÇÃO DE IMÓVEL
- ANEXO I – RELATÓRIO FOTOGRÁFICO**

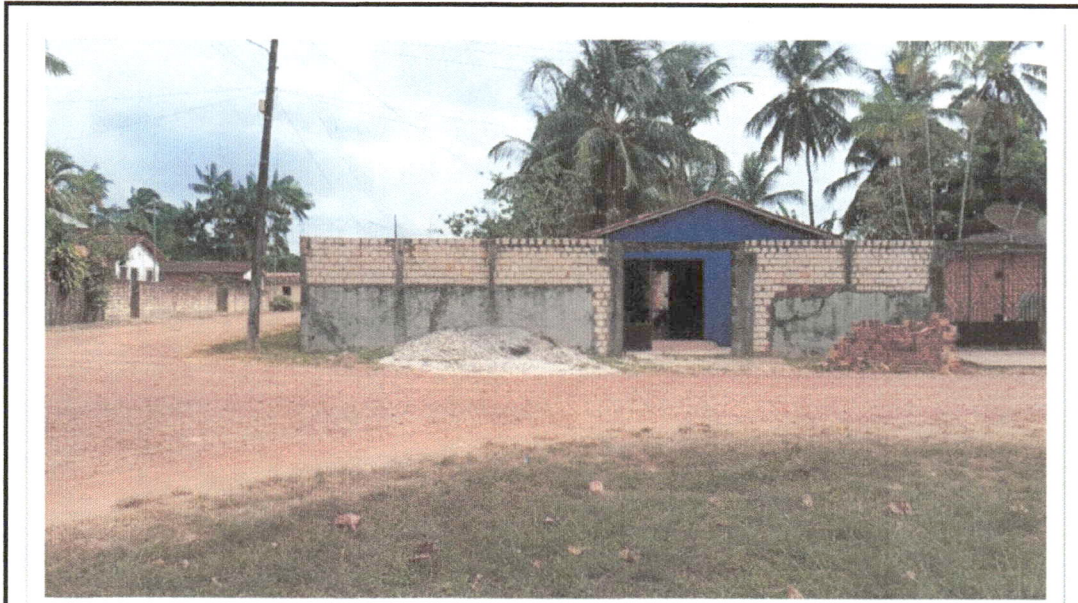
Foto 01: Vista principal do prédio.

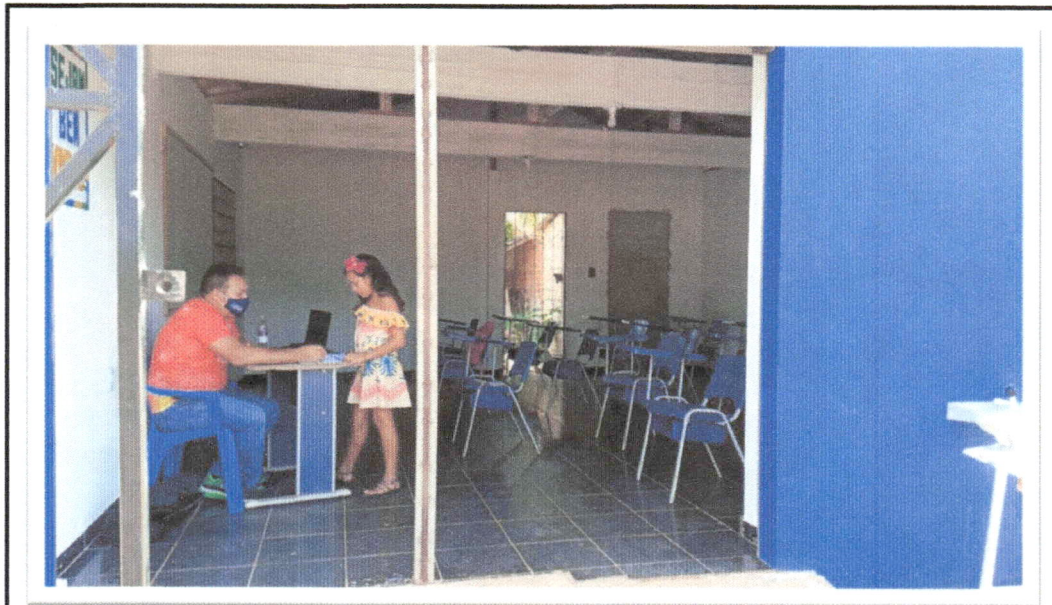
O prédio apresenta piso em cerâmica em bom estado na sala e banheiro, mas, sem revestimento cerâmico nesse, e com reboco e pintura PVA sem emassamento nas paredes internas e com ausência de forro na sala e banheiro.

FORRO: Sem forro PVC em nenhum ambiente.

Foto 02: Vista da sala de aula com piso cerâmico e sem forro.
